Nome e Cognome:	
Titolo:	
Ruolo:	Privato
Tipologia costruttiva:	X lam con banchina in larice
Tipologia dell'edificio:	Bifamiliare
Indirizzo:	-
Città:	Vadena
Provincia:	Bolzano
Motivo del posizionamento:	Risanamento
Anno di costruzione:	2014
Anno dell'intervento:	2019/2020
Descrizione dell'intervento:	Risanamento dell'attacco a terra della struttura La causa è dovuto ad una perdita di un tubo nella struttura adiacente (a telaio), che è stata compromessa in maniera irreparabile. L'unità interessata al monitoraggio seppur staccata dall'abitazione con la perdita, ha subito dei danni e un innalzamento dell'umidità del legno in maniera importante. Non essendo la struttura compromessa si è provveduto ad un asciugamento del legno.

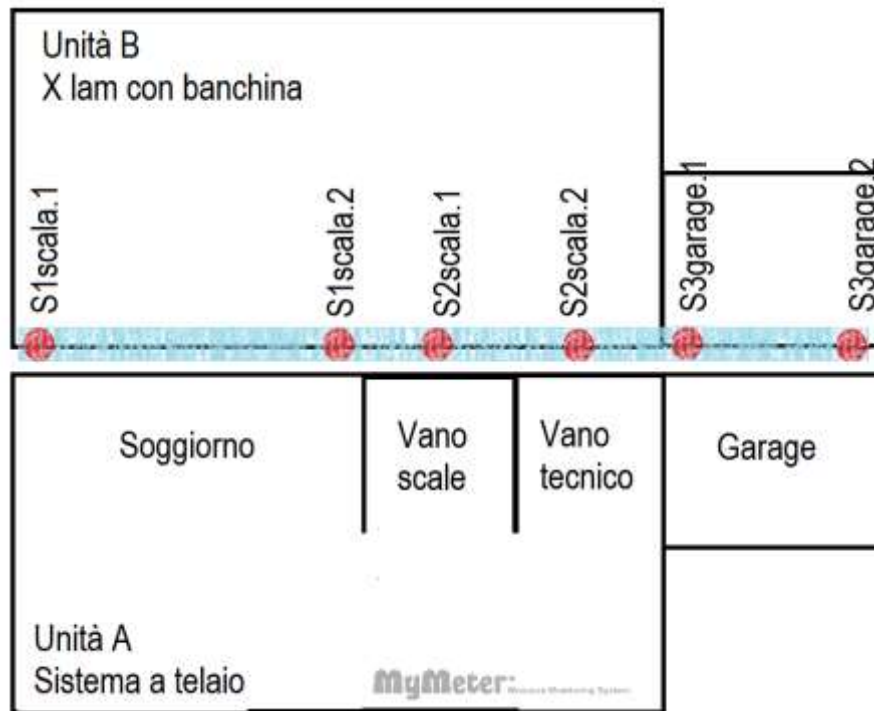
L'unità A è stata compromessa da una perdita d'acqua da un tubo.

L'unità B essendo adiacente ha subito delle infiltrazioni importanti, ma non è stata compromessa strutturalmente.

A questo punto si è deciso di risanare la parte interessata, asciugando la banchina e l'Xlam.

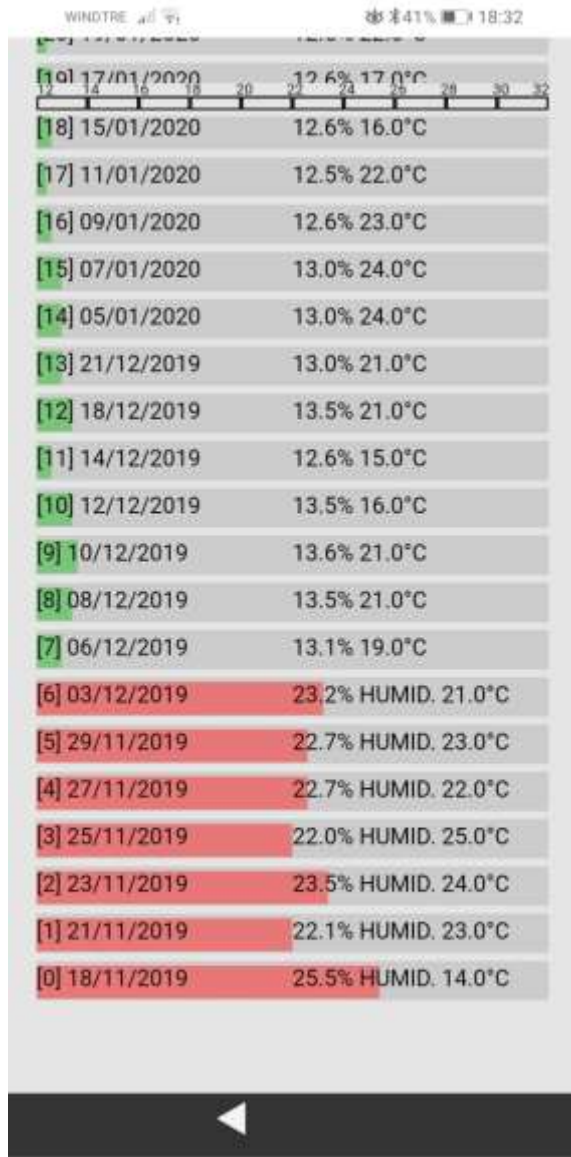
S2scala.2

Come si può vedere sotto la tendenza alla discesa dell'umidità nel legno è graduale, fino ad attestarsi su valori buoni Barra Verde.
