Nome e Cognome:		
Titolo:		
Ruolo:		
Tipologia costruttiva:	Xlam	CLT
Tipologia dell'edificio:	Uffici	Office building
Indirizzo:		
Città:	Bagnolo San Vito	Bagnolo San Vito
Provincia:	MANTOVA	MANTOVA
Motivo del posizionamento:	Risanamento	
Anno di costruzione:	2018	
Anno dell'intervento:	2020	
Descrizione dell'intervento:	Sistema di monitoraggio composto da 7 sensori e 14 punti di lettura. I sensori sono stati posizionati nei pressi dei bagni, dei terrazzi e dell'attacco a terra del legno.	Monitoring system with 7 sensors and 14 reading points. The monitored points were installed near the bathrooms, terraces and the ground connection.

Posizionamento dei sensori

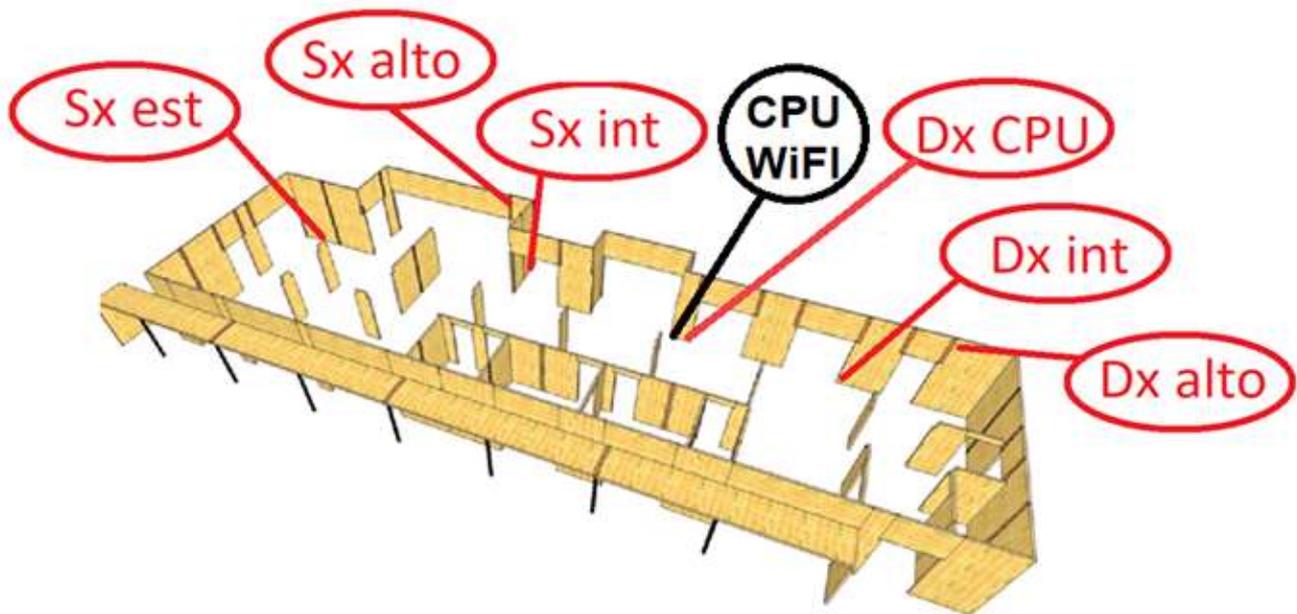
4 sensori sono stati posizionati in prossimità dell'attacco a terra, mentre sono nel caso di altri due punti si è ritenuto importante monitorare il livello di umidità nella connessione con il tetto piano.

4 sensors were placed near the ground, while for only two points it was considered important to monitor the level of moisture in the connection with the flat roof.

Dx est: *posizionato sulla banchina di larice*
Sx alto e Dx alto: *posizionato in alto tra le travi del tetto*
Sx int, Dx CPU e Dx int *posizionato in basso su X lam*

Dx est: *positioned on the larch quay*
Sx alto and Dx alto: *positioned high between the roof beams*
Sx int, Dx cpu e DX int: *positioned low on X lam*

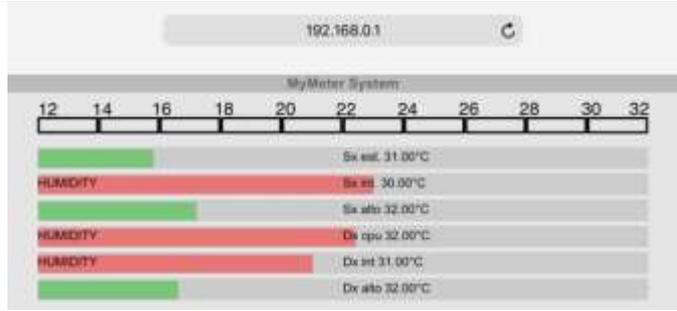
Valori ad aprile 2018 April 2018

**I valori dell'umidità sono stati monitorati da aprile 2018 a settembre 2018.
 Nelle tabelle che seguono si possono vedere le tendenze alla discesa dei sensori**

Moisture were monitored from April 2018 to September 2018.
 In the following tables you can see the downward trend of the sensors

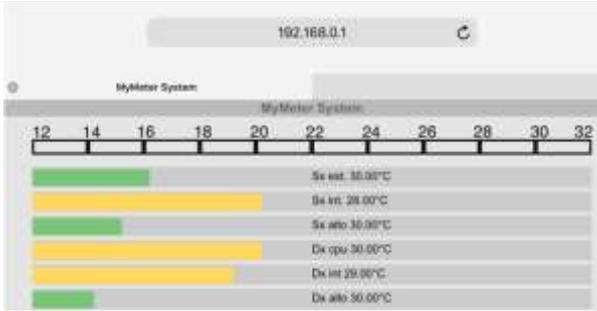
Valori a settembre 2018 september 2018

Mentre la tendenza all'equilibrio del larice, sensore Sx est, che a seconda del periodo e della temperatura il valore di umidità varia.

While the tendency to balance the larch, sensor Sx east, that depending on the period and temperature the moisture varies.

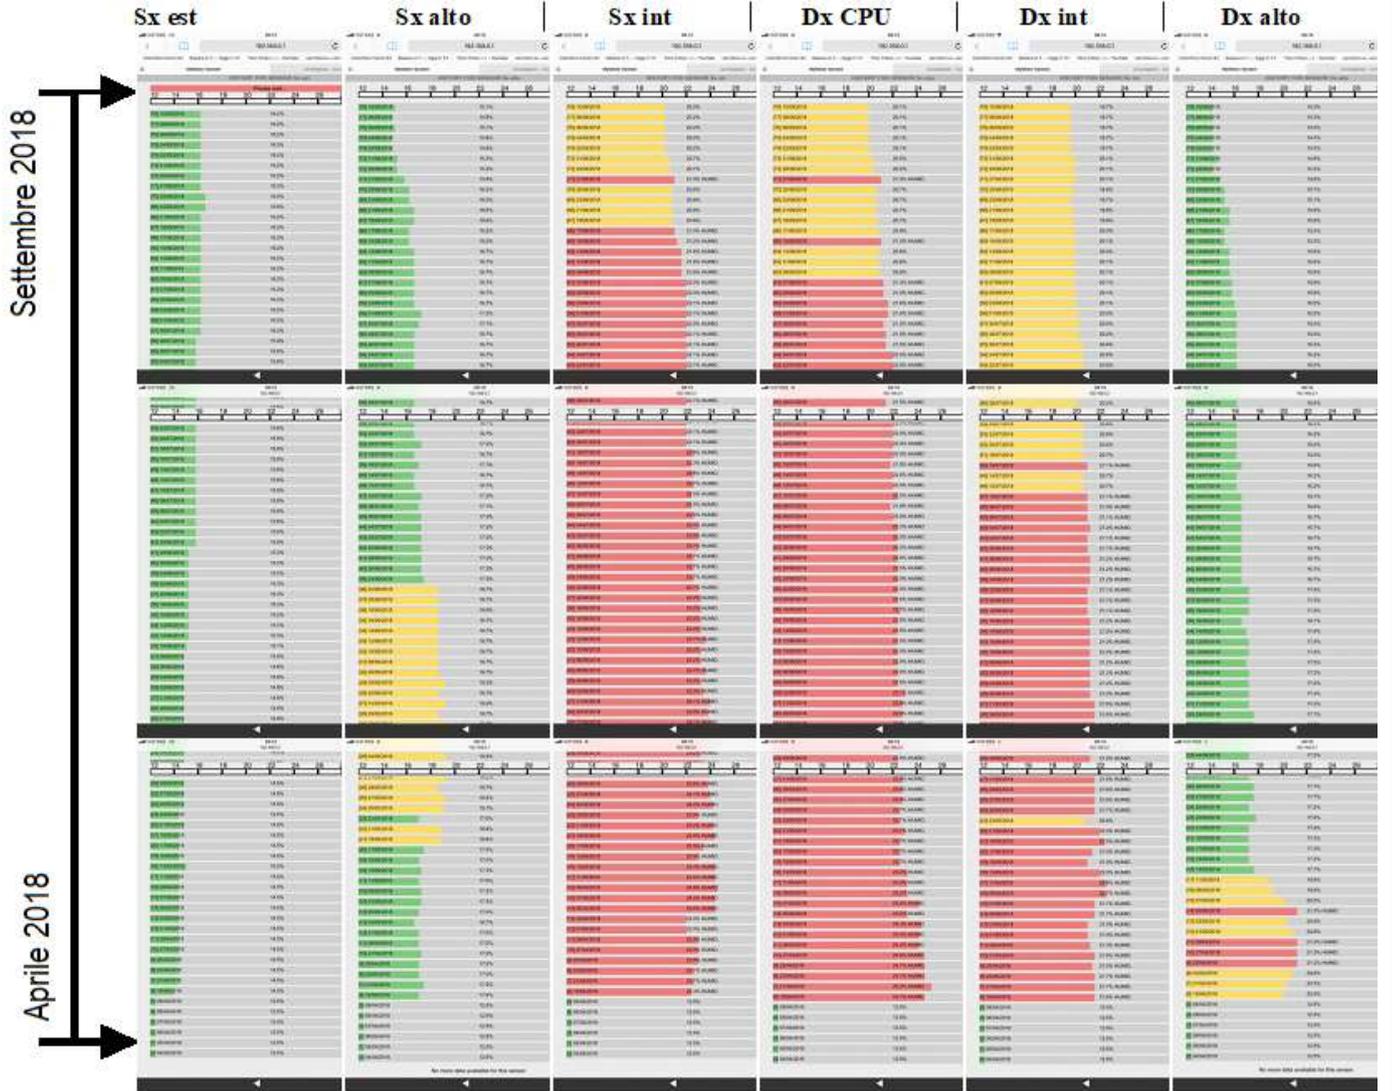
Sotto, il grafico dello storico dati evidenzia la curva con tendenza a diminuire dell'umidità

Below, the graph of the data history, the curve with a tendency to moisture
