Case history Sistema MyMeter

Rif. CH_01_R00

Luogo: Sesto Fiorentino (FI)
Tipologia edificio: Multipiano
Tipologia costruttiva: CLT (X LAM)
Anno di costruzione: 2017/2018
Inizio monitoraggio: 2018

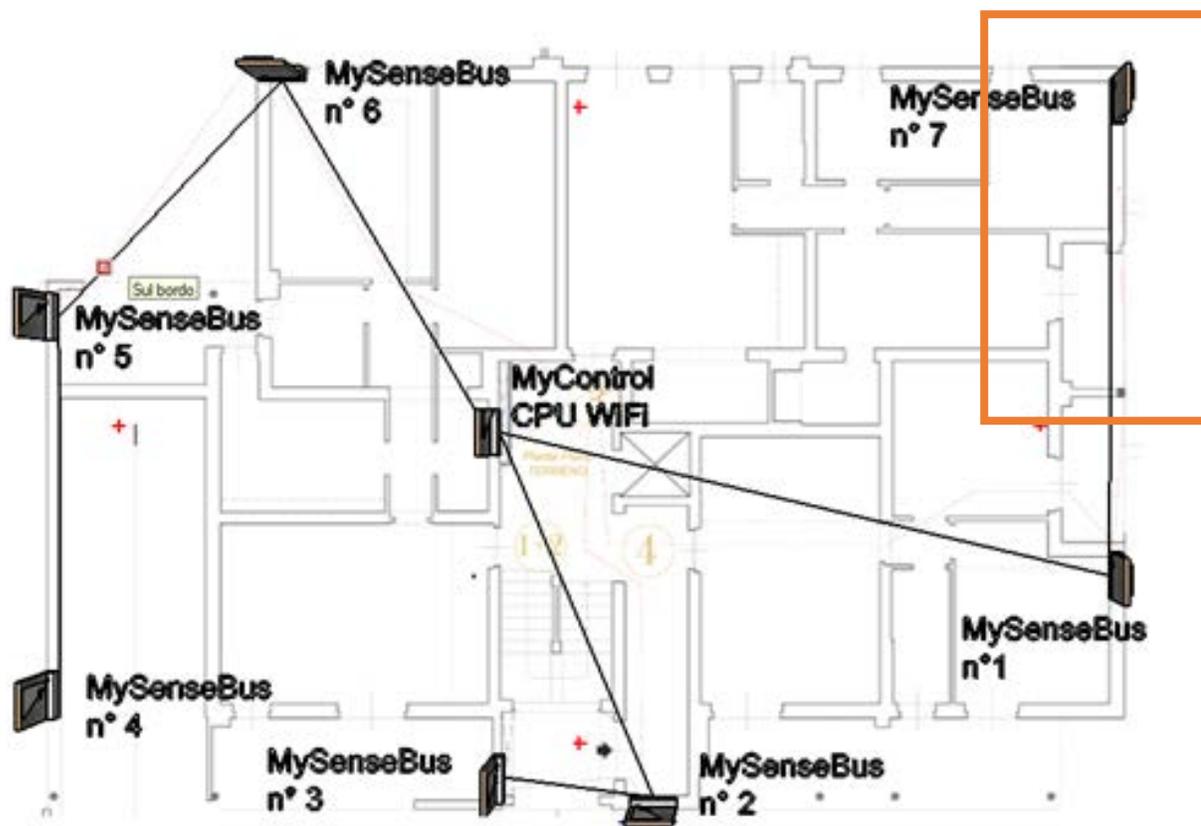
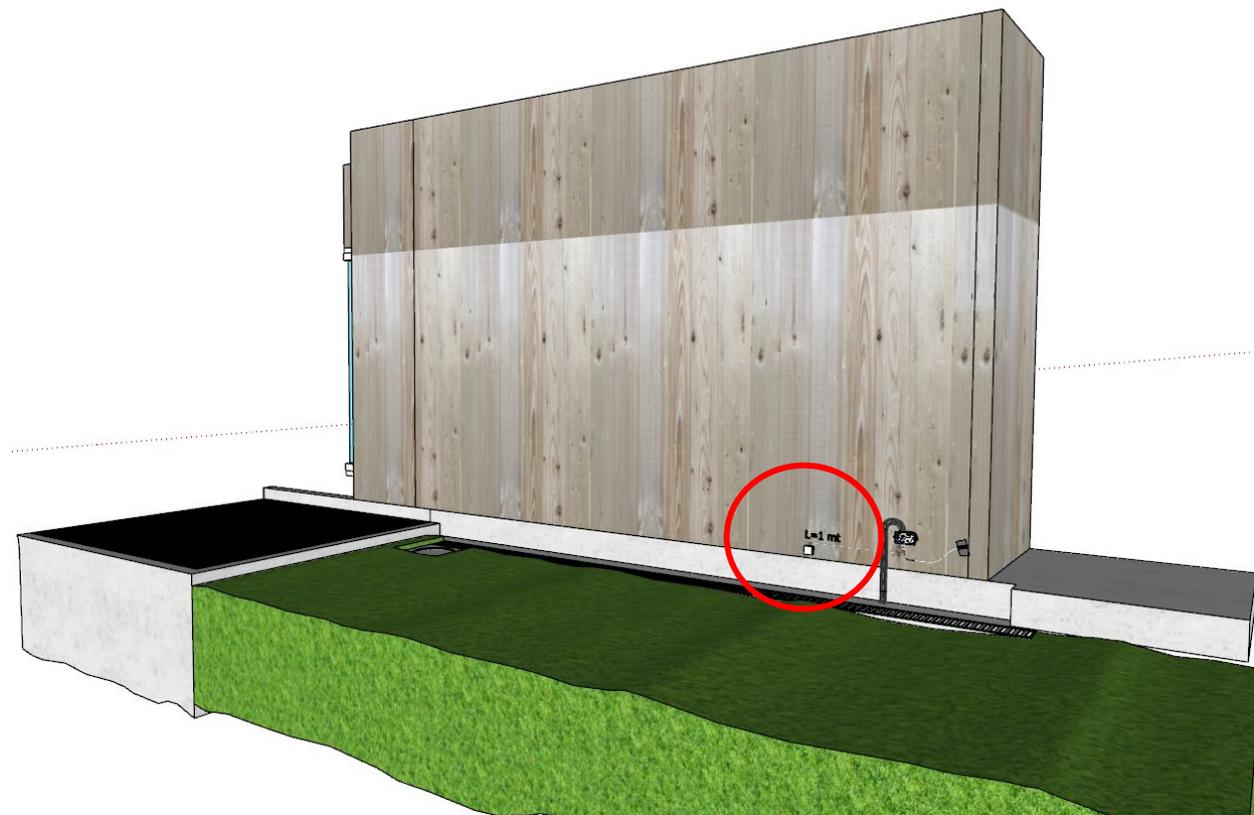
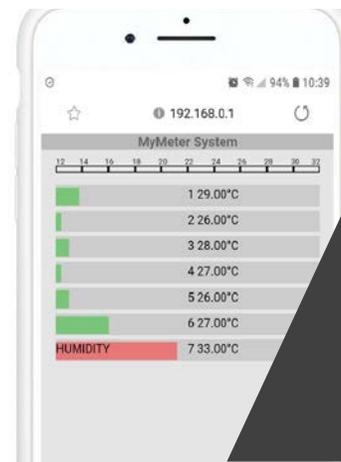
Pianta dell'edificio

Ottobre 2018 - Il sensore numero 7 viene posizionati a circa 1 metro dall'angolo.

Aprile 2020 Il sensore 7 rileva un livello di umidità anomala

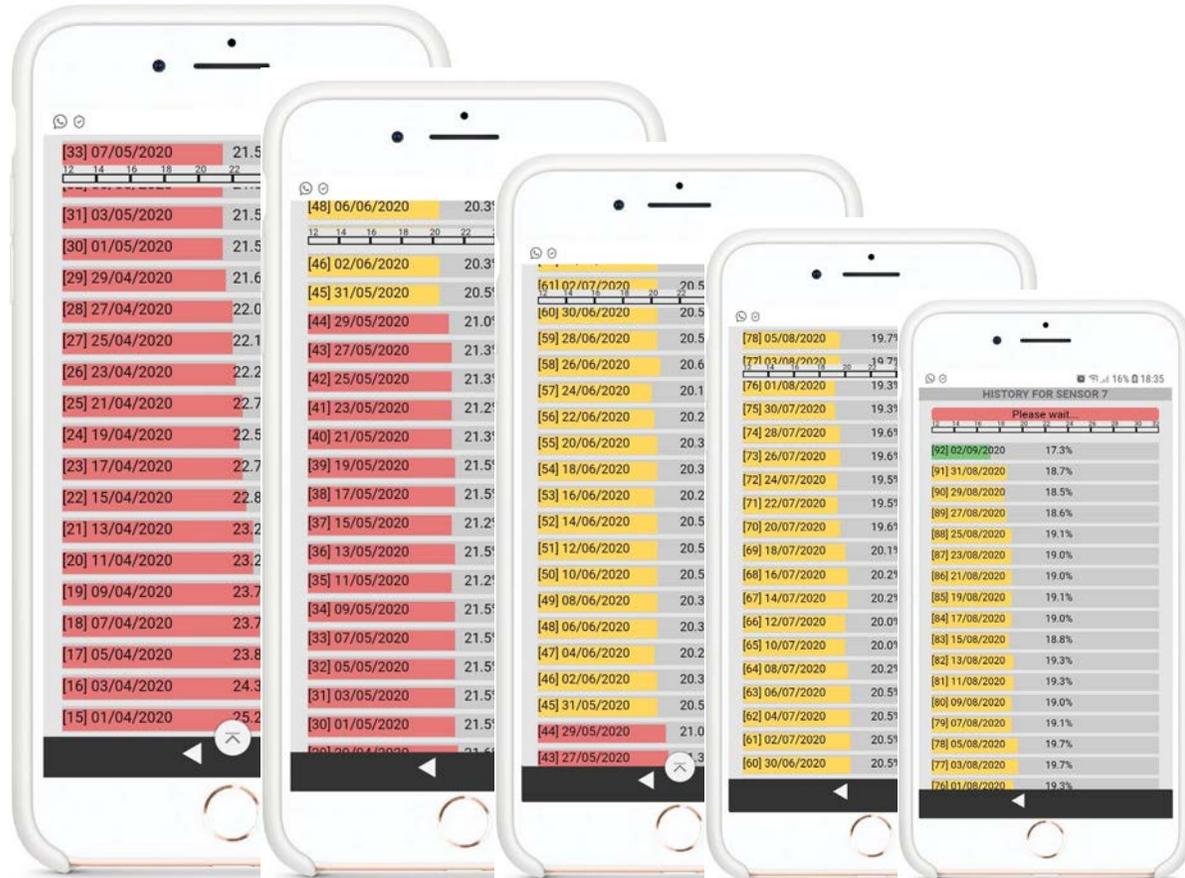
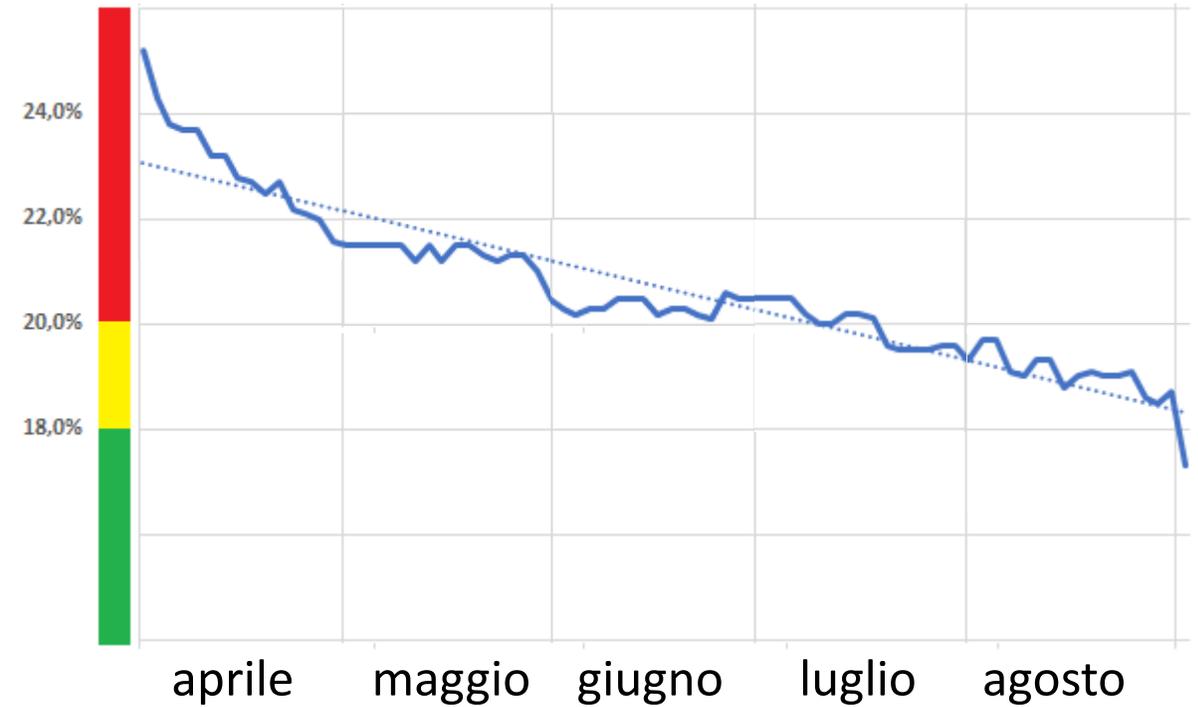
Dati da Aprile ad Agosto 2020

A seguito del primo allarme di aprile 2020, i valori di umidità si sono progressivamente ridotti, facendo pensare ad un falso allarme o a un problema eccezionale.

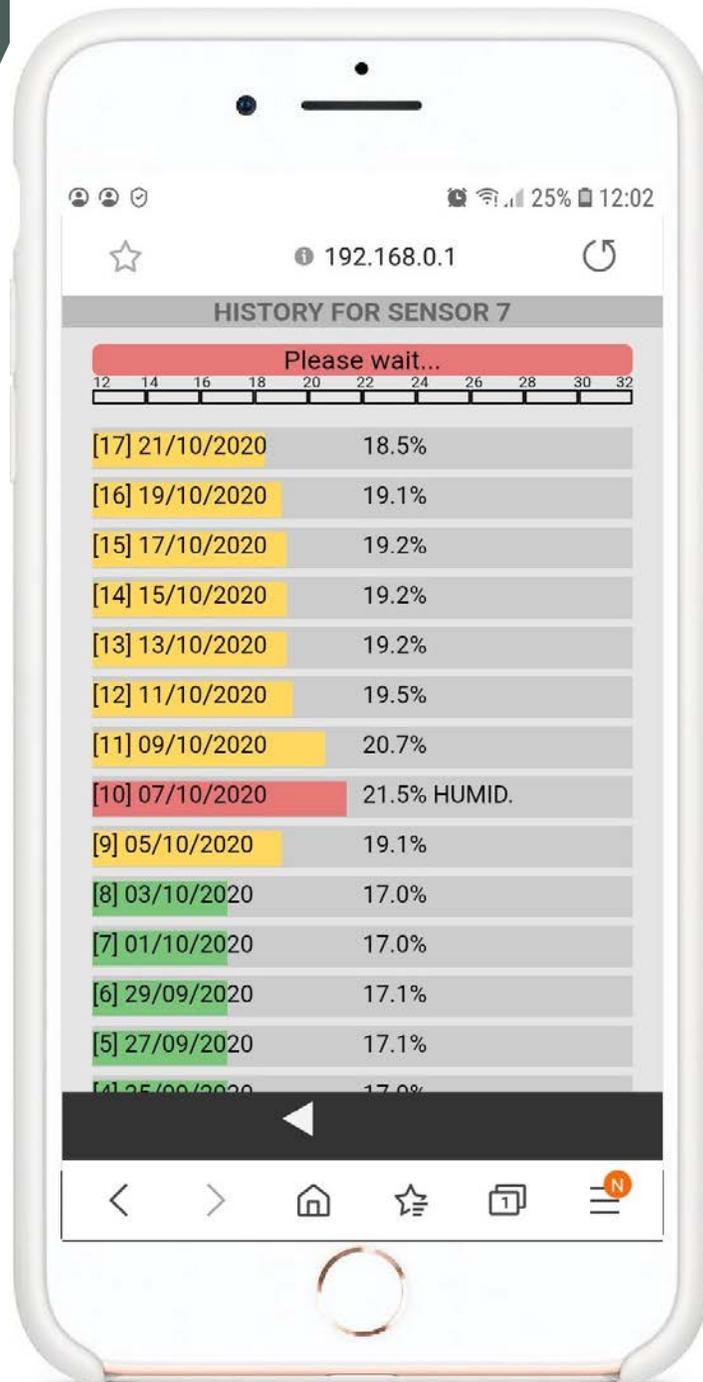
dati di
Ottobre 2020

Nuovo allarme sensore n° 7

La situazione si è presentata analoga dei mesi precedenti, riscontrando aumenti dei valori di umidità in concomitanza di piogge forti.

In ottobre, a seguito di un forte temporale, il sensore 7 è tornato a evidenziare valori di umidità oltre soglia.

Si è così valutata la possibilità di rimuovere lo strato isolante del cappotto per valutare la situazione.

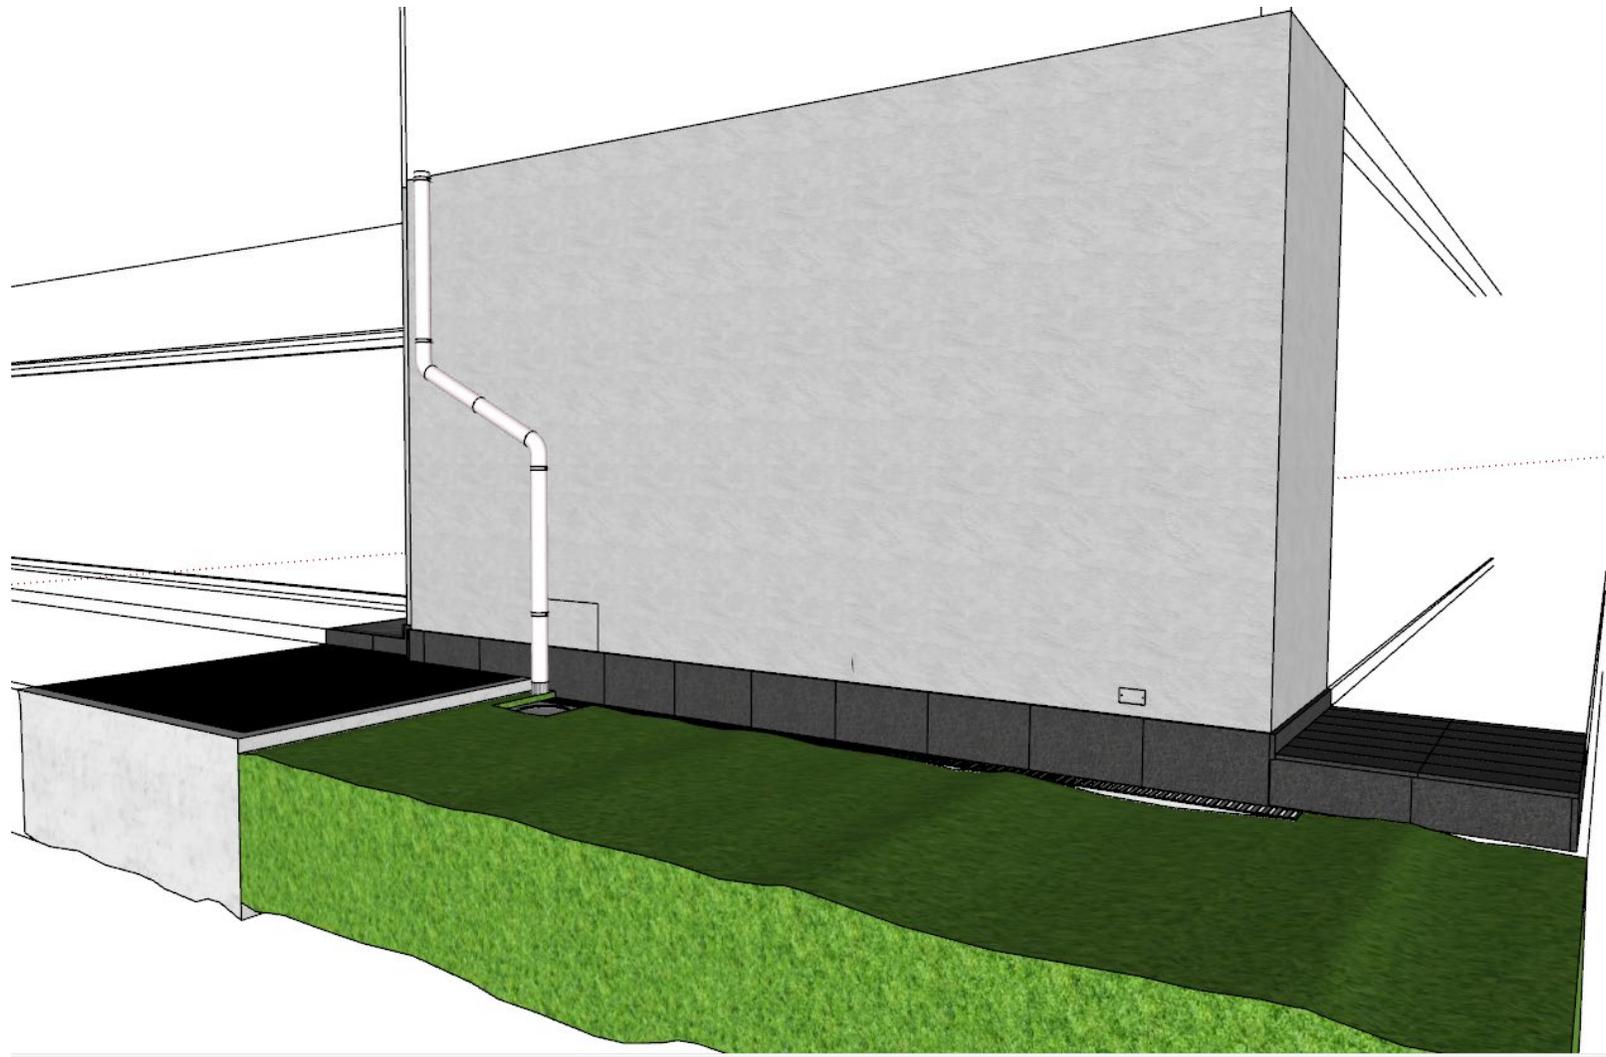
Situazione prima dell'apertura.

Stratigrafia:

12 cm CLT

14 cm di sughero espanso

0,7 cm di rasatura e intonaco

Evidenze esterne:

Nessun segno di infiltrazione visibile

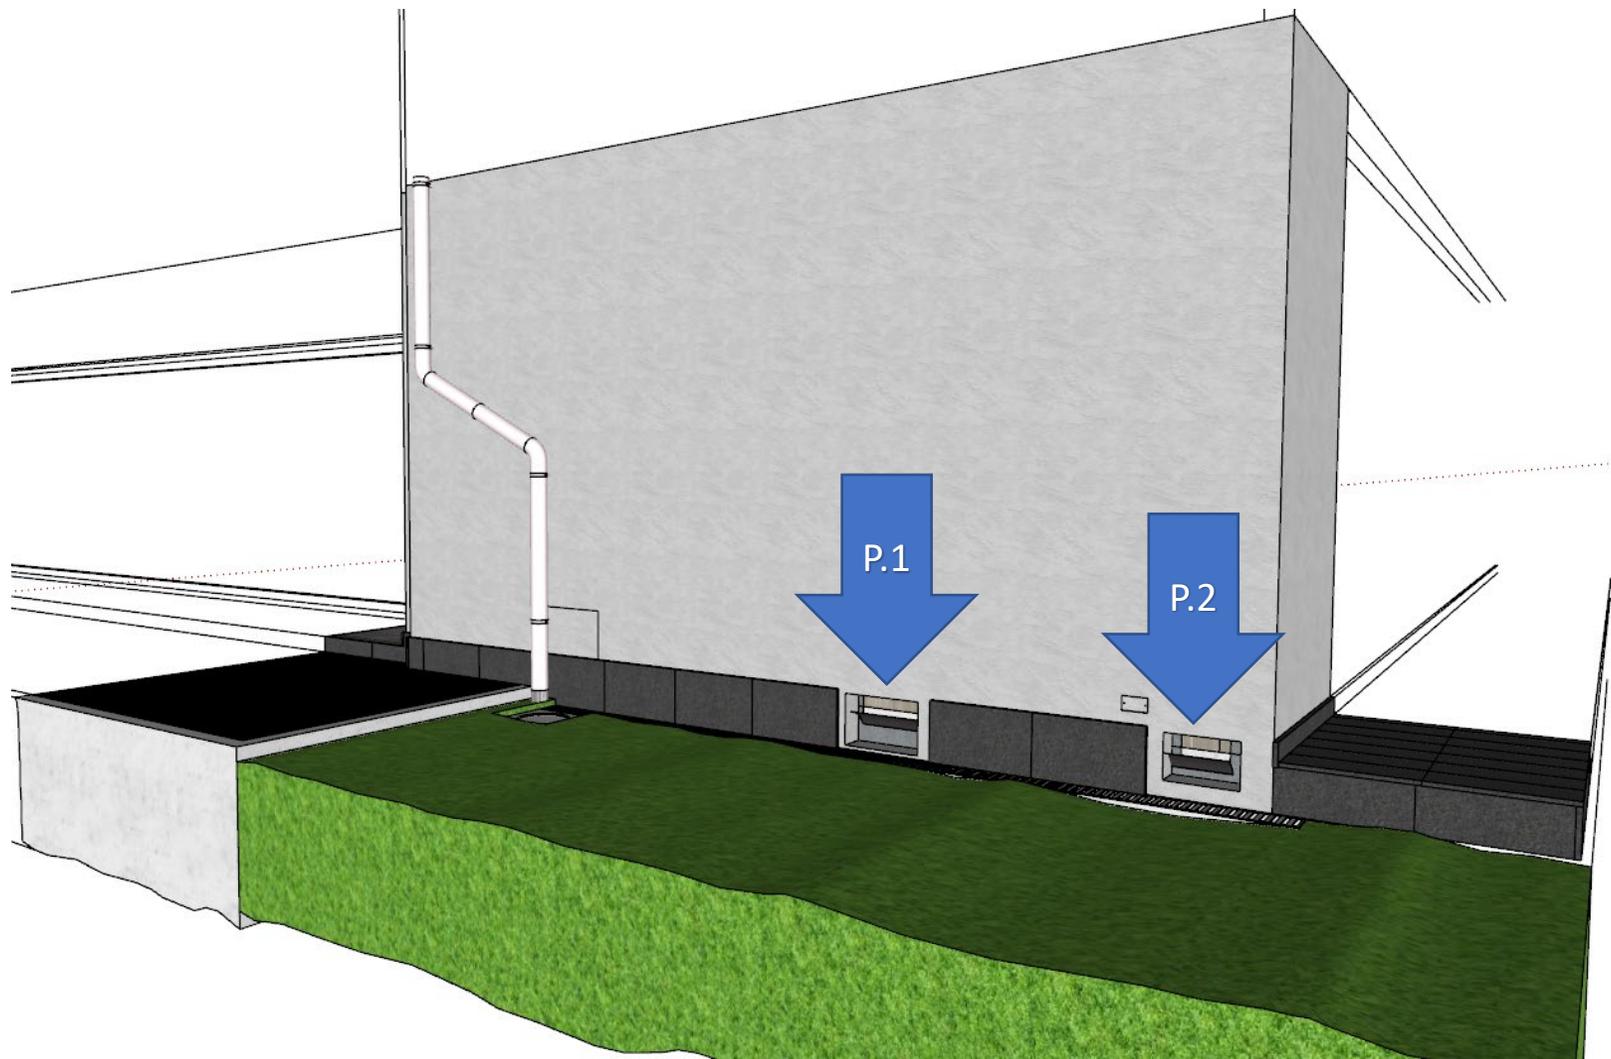
Dopo aver rimosso lo strato isolante, si è proceduto alle misurazioni tramite un igrometro.

Profondità di infissione 4 cm con elettrodi non isolati

Valori riscontrati:

P.1: 18,6% a 17°

P.2: 18,0% a 17°

Evidenze:

Parete CLT asciutta al tatto

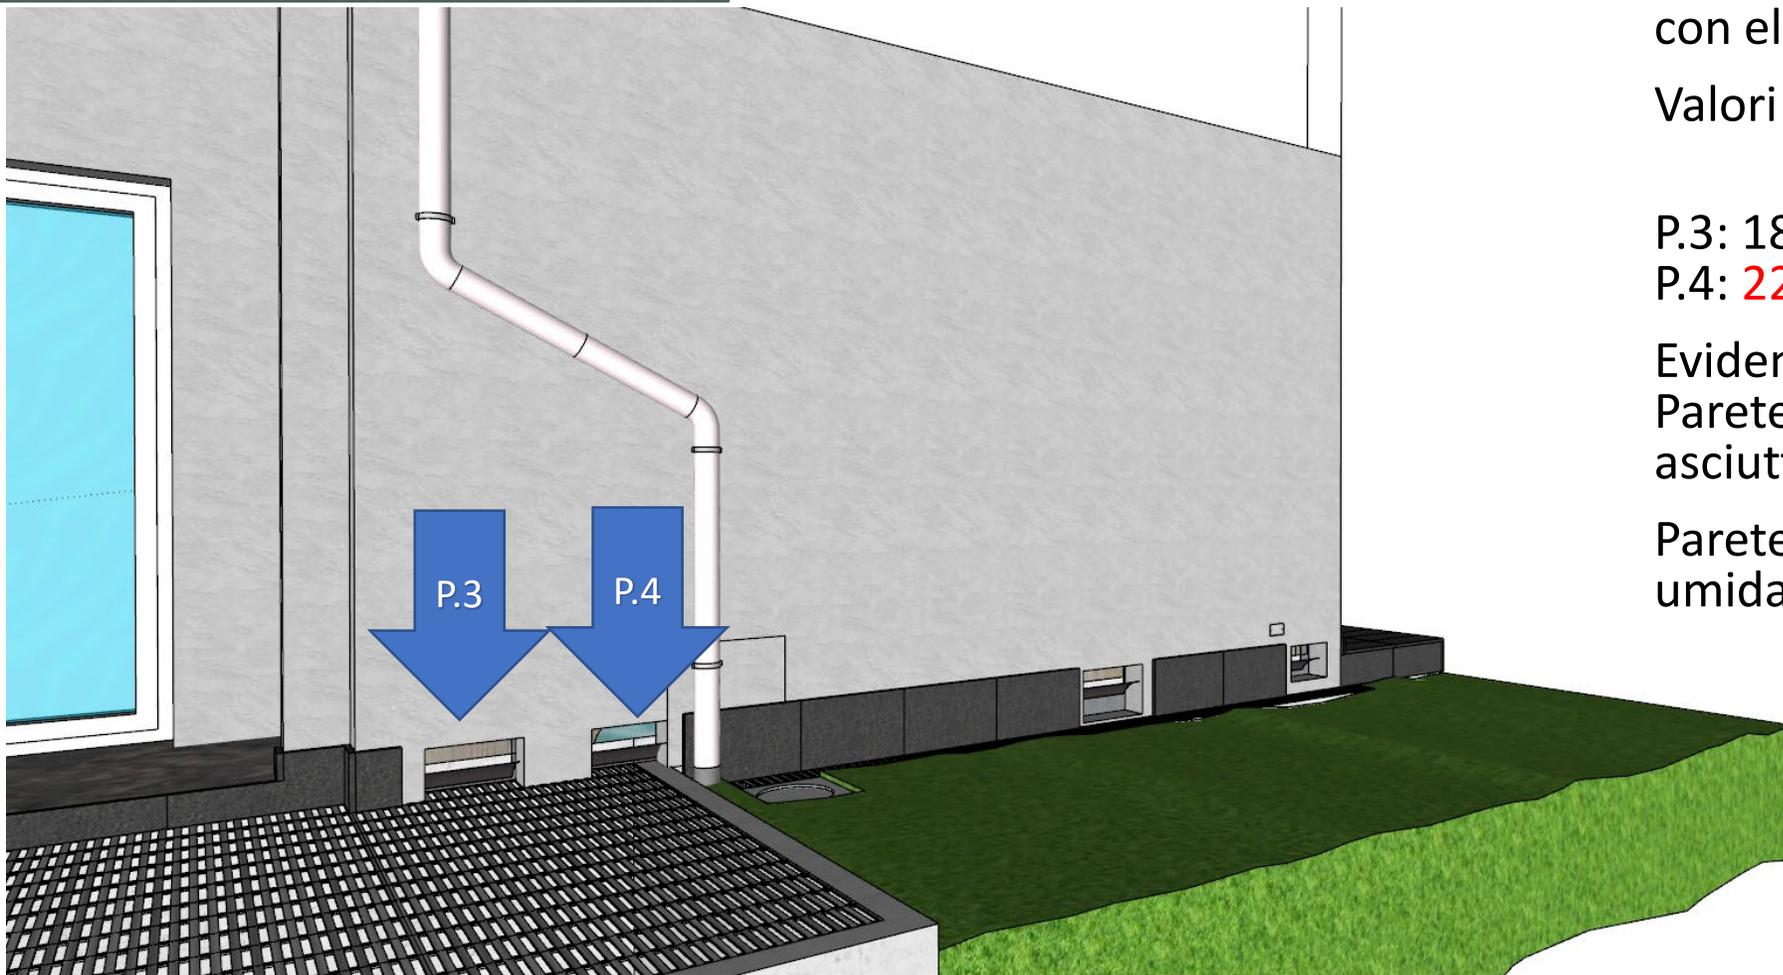
Apertura del cappotto per dei sondaggi con l'igrometro.

Profondità di infissione 4 cm con elettrodi non isolati.

Valori rilevati:

P.3: 18,5% a 17°

P.4: **22,0%** a 17°

Evidenze:

Parete CLT nel punto P.3
asciutta al tatto

Parete CLT nel punto P.4
umida al tatto

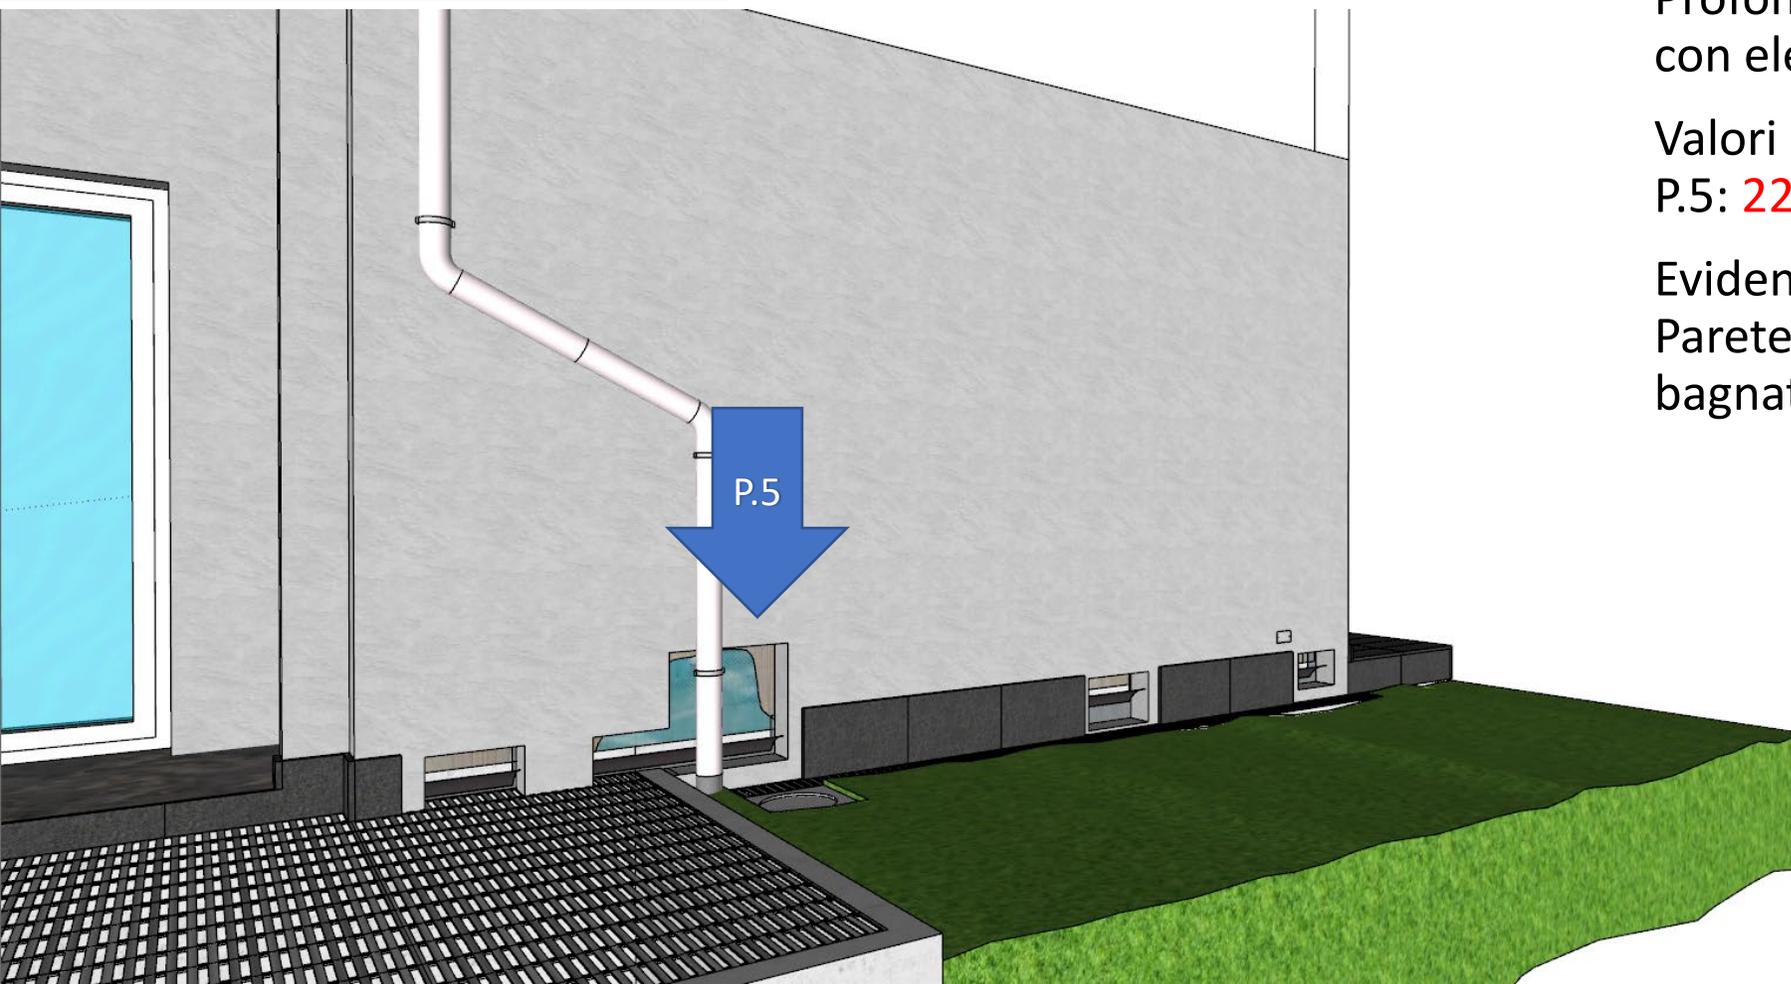
Apertura del cappotto per dei sondaggi con l'igrometro.

Profondità di infissione 4 cm con elettrodi non isolati.

Valori rilevati:

P.5: **22,5%** a 17°

Evidenze:

Parete CLT nel punto P.5 bagnata al tatto

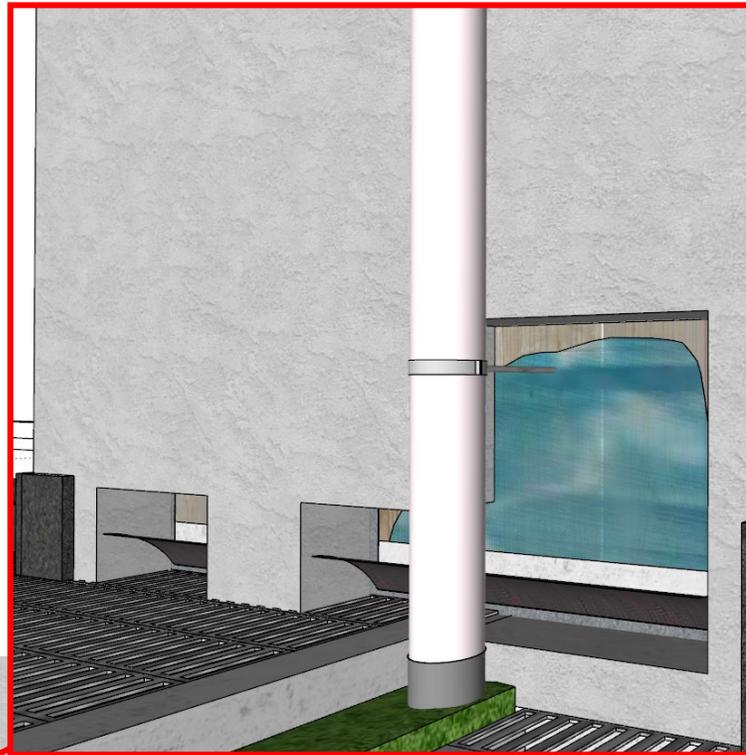
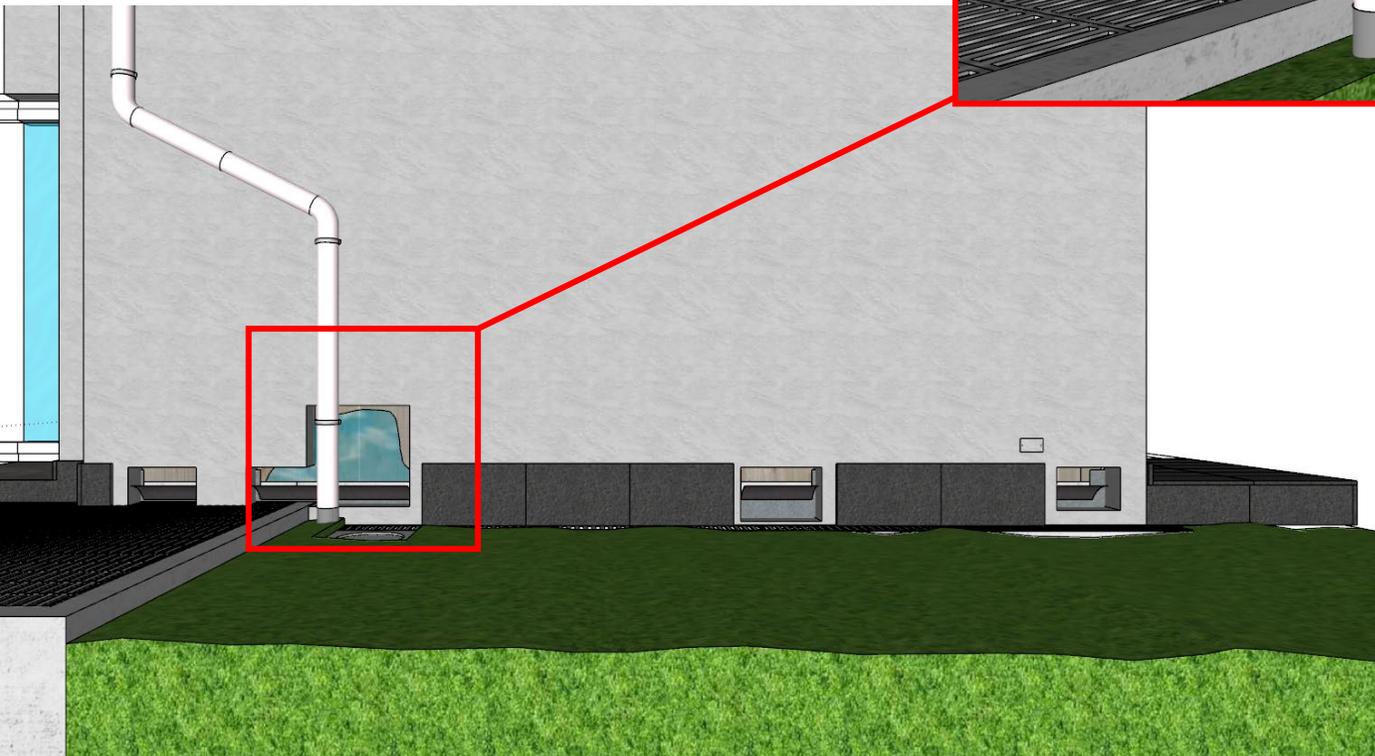
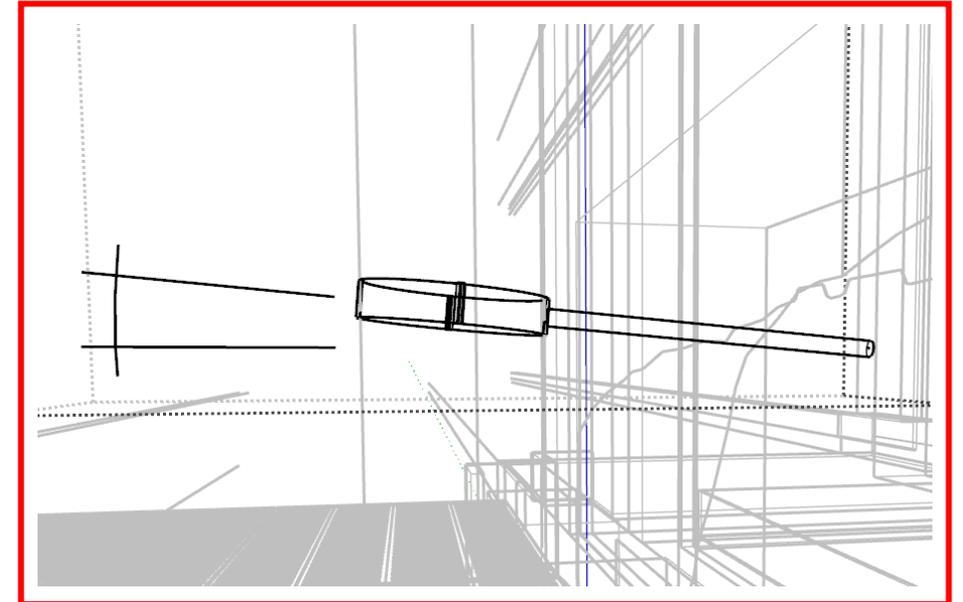
Conclusioni

A seguito delle verifiche effettuate, è stato possibile constatare che la causa dell'infiltrazione è dovuta al collarino di fissaggio del pluviale (arrugginito all'interno del cappotto).

Posizionato in maniera errata, ha permesso all'acqua di infiltrarsi all'interno dell'isolante, arrivando alla struttura in X LAM.

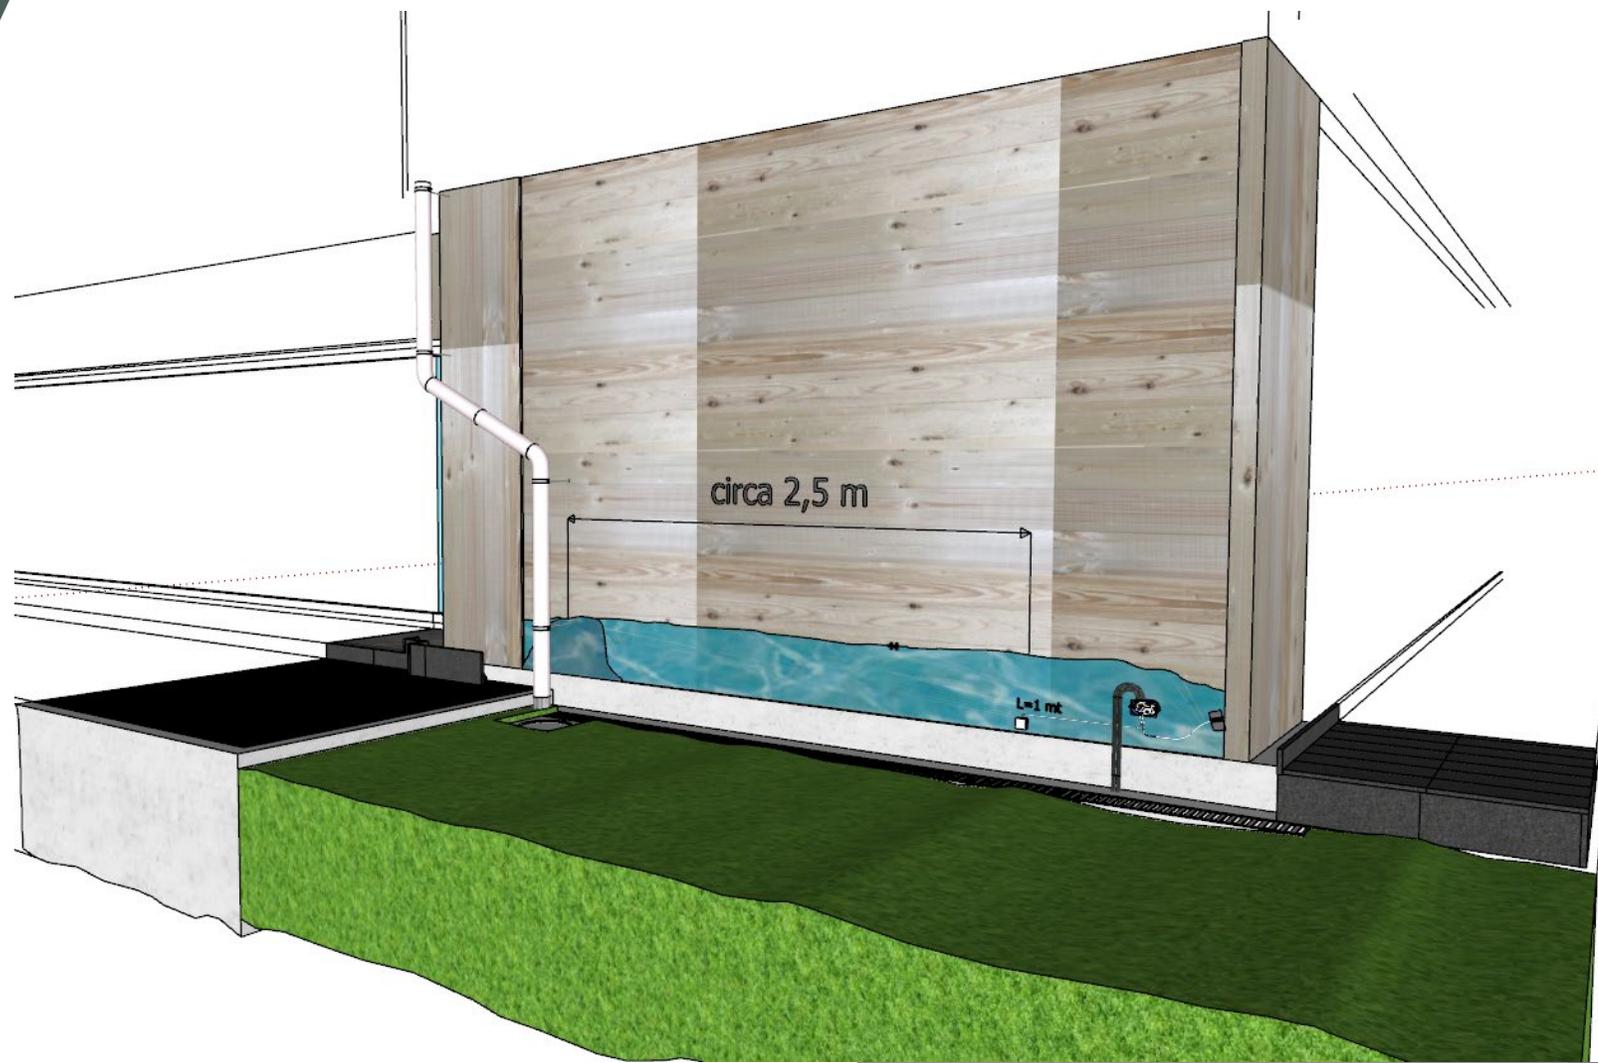
Il CLT avendo le tavole orientate trasversalmente tra loro, ha portato l'umidità lungo la fibra orizzontale fino al sensore.

Distanza circa 2,5 metri dal punto dell'infiltrazione e il punto di lettura del sensore.

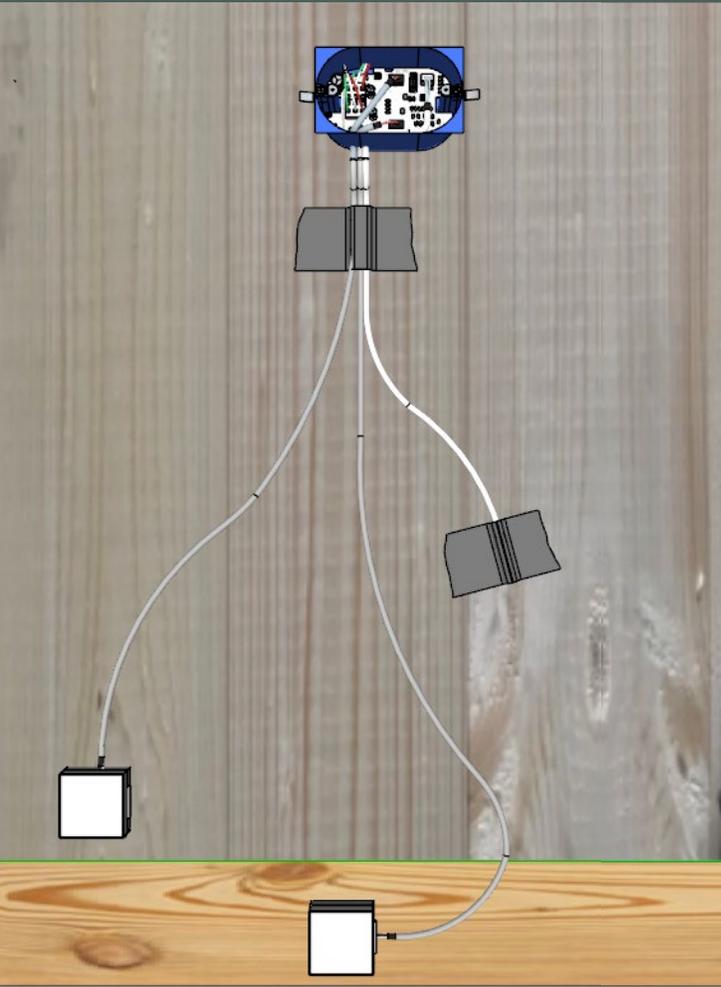
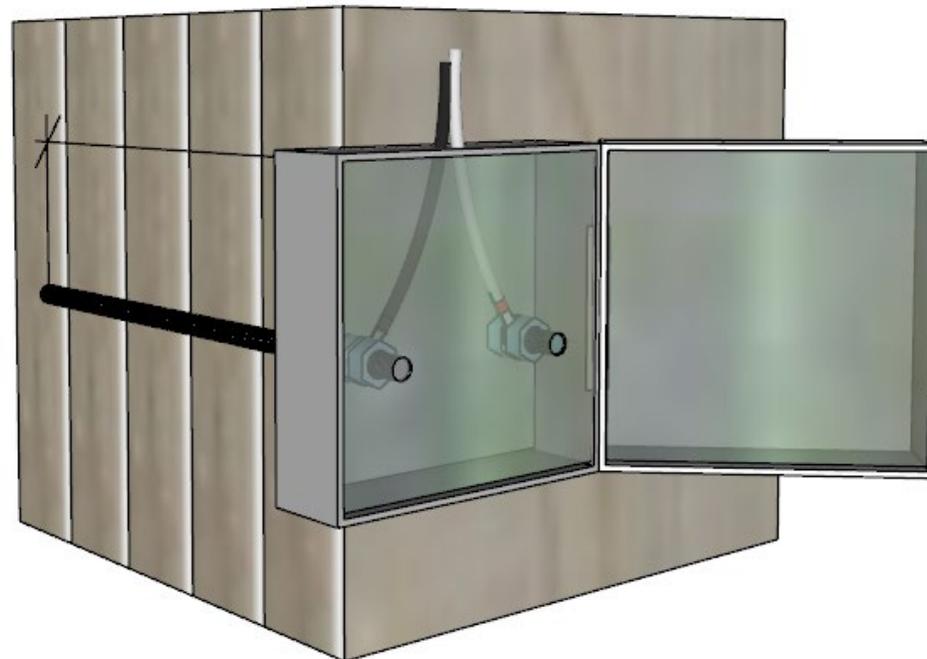
Specifiche sensore

Una delle caratteristiche del sensore MySenseBus è quella di avere due sonde di umidità collegate ad una coppia di elettrodi.

Gli elettrodi sono in acciaio inox, filettati e non isolati per raggiungere la profondità del legno.

Nel caso del CLT, si può così garantire il monitoraggio sia delle lamelle verticali, sia di quelle orizzontali.
