Nome e Cognome:	
Titolo:	
Ruolo:	Privato
Tipologia costruttiva:	X lam con banchina in larice
Tipologia dell'edificio:	Bifamiliare
Indirizzo:	-
Città:	Vadena
Provincia:	Bolzano
Motivo del posizionamento:	Risanamento
Anno di costruzione:	2014
Anno dell'intervento:	2019/2020
Descrizione dell'intervento:	Risanamento dell'attacco a terra della struttura La causa è dovuto ad una perdita di un tubo nella struttura adiacente (a telaio), che è stata compromessa in maniera irreparabile. L'unità interessata al monitoraggio seppur staccata dall'abitazione con la perdita, ha subito dei danni e un innalzamento dell'umidità del legno in maniera importante. Non essendo la struttura compromessa si è provveduto ad un asciugamento del legno.

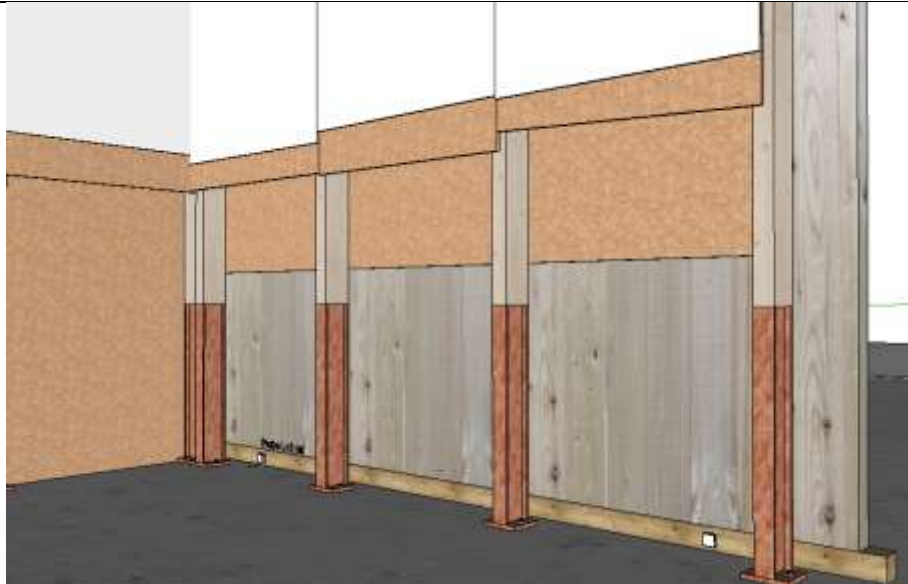
Il sistema è composto da una centralina che registra i dati collegati a dei sensori.

I sensori a loro volta sono collegati a delle sonde (due per ogni sensore) che rilevano l'umidità del legno.

S1 nome .1 (S1 Sensore 1 / .1 Sonda1)

S1 nome.2 (S1 Sensore 1 / .2 Sonda2)

S2 nome .1 (S2 Sensore 2 / .1 Sonda1)

S2 nome.2 (S2 Sensore 2 / .2 Sonda2)

L'intervento è stato eseguito dall'unità A, poiché sono stati sostituiti i montanti del telaio con delle putrelle in ferro. In questo modo, senza toccare la struttura adiacente si è potuto intervenire sulla banchina e Xlam.
